2011年東北地方太平洋沖地震による多賀城市周辺の地盤変状

Geotechnical deformation on Tagajyo city due to the 2011 Tohoku-Taiheiyouki Earthquake

山口 晶*、横瀬 裕貴**

Serious earthquake damage occurred in the Tohoku district due to the 2011 Tohoku-chiho-Taiheiyouki earthquake. Damage in the Tagajyo city in which the Tohoku Gakuin University is located is investigated. Damaged sites and detailed are described in this report. According to the investigation, there were several geotechnical damage, which are Uplift of manhole, subsidence of load and surface asperity of load, but there were no serious.

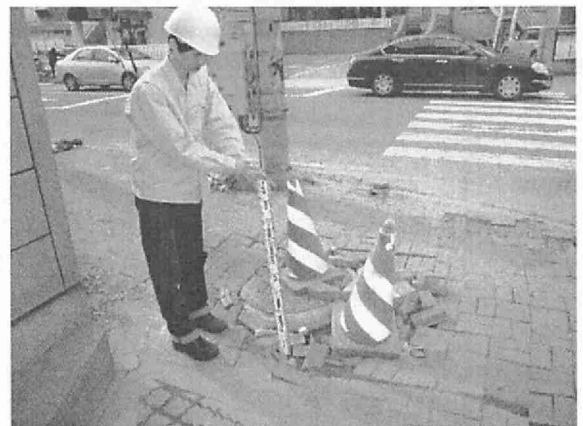
写真-1 多賀城市桜木のマンホール浮き上がり

写真-1 から、マンホール周辺の歩道のレンガが車道と接している部分で凹状にへこみ全体的にレンガの並びがゆがんだ状況になっている。また、マンホールと周辺地盤との差が 10cm 程度であり、マンホールに傾斜が見られた。これらの状況から、マンホールは液状化による浮き上がりの可能性が高い。ただし、ここは津波による浸水地区であり、噴砂等の痕跡はみつけられなかった。

ある。また、地下水はGL-2.1mの位置である。地盤変状は周辺地盤全体ではなく、広さで数mの範囲内であるので、埋め戻し土を含めたGL-2~3m程度の地盤が液状化したと考えられる。また、GL-3.8mで粘板岩の硬い地盤になっていることから、マンホール下面に回り込むような砂がなかったため、浮き上がり量が抑えられたと考えられる。

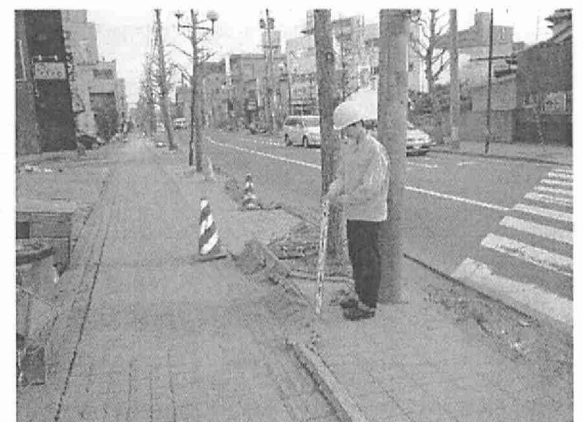
写真-2 多賀城市桜木の歩道めくれ

写真-2では、歩道のレンガの一部が座屈したような状況で向かい合わせて盛り上がっている。盛り上がっている部分から左側の歩道では、建物の敷地と歩道の境界付近のレンガに数cm程度隙間が見られた。歩道部分が私有地との境界を境に道路側に全体的に変位したことが原因と思われる。写真-1のマンホールの位置から10m離れた位置である。これも液状化による可能性が高いが、大きな

変状がレンガのめくれあがりのみであるため、液状化としても限定的なものと考えられる。

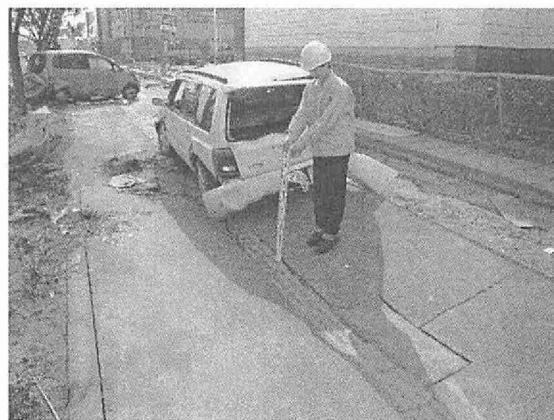
写真-4 マンホール周辺の陥没

写真-4では、マンホールと歩道中心部が歩道縦断方向に10m程度に渡って、くの字に陥没していた。この歩道沿いにはマンホールが連続しており、管路沿いに陥没が発生したと思われる。

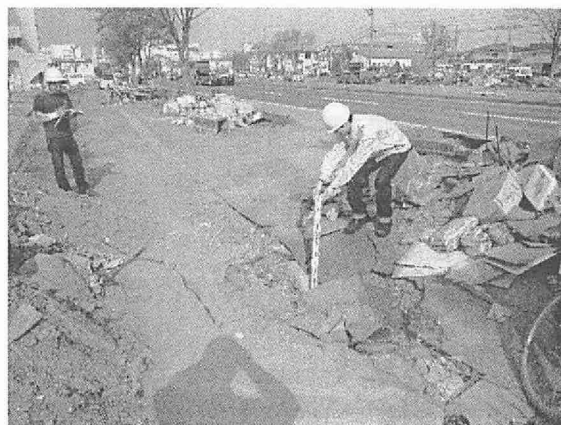
写真-5 歩道陥没

写真-5は、写真-4の管路沿いの歩道陥没箇所付近で、同じ様な形態の被害だが、この箇所は一部分が大きく陥没していた。陥没した深さは約50cm程度である。また、この写真の歩道縦断方向に向かって奥を見ると、道路が波うっていることが読取れる。

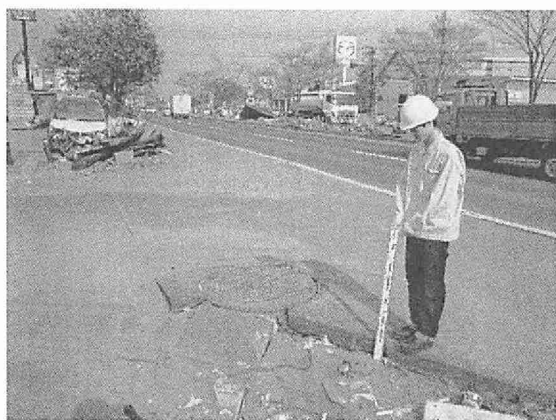
写真-3 マンホール周辺沈下

写真-3では、マンホールの周辺地盤が沈下し、マンホールが突出していた。マンホールは周辺のアスファルトを巻き込んだ形で周辺地盤と段差が生じているものの、その差は15cm程度である。また、周辺は歩道が波うっており、地面が沈下したと判断した。

図-4 中に示したボーリング地点の柱状図を図-5 に示す。この付近は、地下水位がGL-1.2m と浅い位置にあり、GL-5m 付近まで N 値が 10 以下の地盤が続いている。液状化しやすい地盤であることがわかる。ただし、管路にそって線状の陥没が見られることから、地下水位が高いことによる管路周辺の埋め戻し土を中心とした周辺自然地盤を含む液状化が発生したと考えられる。

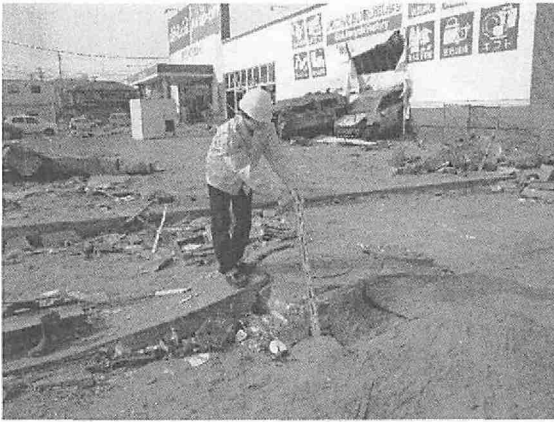
写真-6は、マンホール周辺が約30cm沈下している。津波の残骸が残っており、噴砂等は見られなかった。

写真-6 マンホール周辺沈下

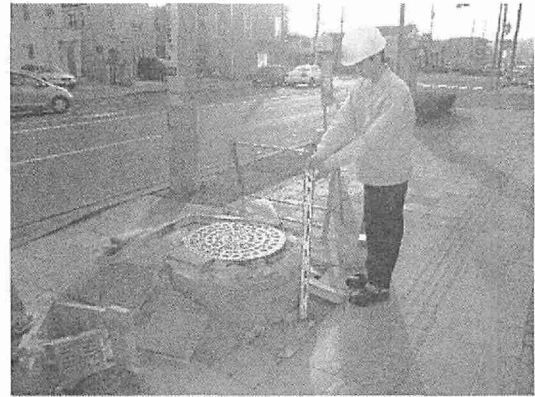
写真-7 岩切ファミリーマート前のマンホールの浮き上がり

写真-7は、岩切ファミリーマート前歩道のマンホール浮き上がり写真である。この歩道上では計6箇所のマンホールの浮き上がりを確認した。最もマンホールが浮き上がっていたものでは、50cm程度浮き上がっていた。ただし、マンホールの浮き上がりは、汚水

用マンホールのみで、近くにある雨水マンホールについては、全く浮き上がった様子が見られなかった。

なお、当地区は、5年程度前に住宅地と商業地として開発された場所で、周辺に水田が広がり地盤がもともと弱いところである。ただし、今回のマンホールの浮き上がりは汚水用マンホールのみが浮き上がっていることから、その原因は自然地盤に由来するものではなく、汚水用マンホール設置時の埋め戻し土の締め固め不十分が原因と考えられる。

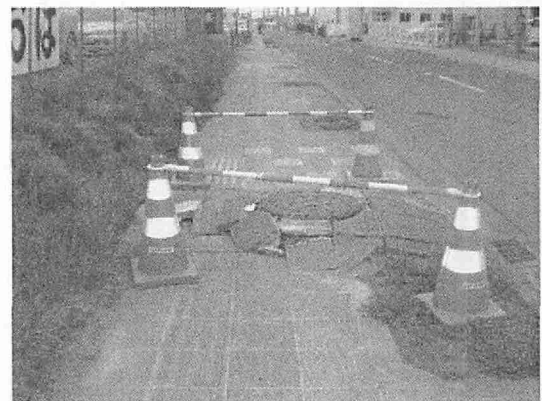
写真-8 マンホール浮き上がり

写真-8は、マンホール浮き上がりの写真である。この付近では計5箇所のマンホールの浮き上がりを確認した。写真のマンホール

は、約20cm浮き上がっていた。写真奥のマンホールに浮き上がりが見られないことから、地面の沈下ではなく、液状化による浮き上がりと考えられる。

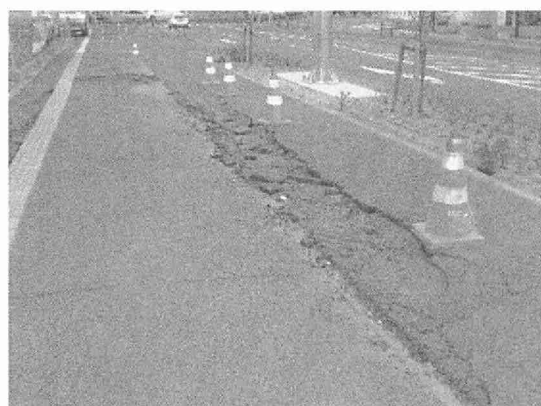
写真-9 歩道沈下写真

写真-9および写真-10に歩道の陥没の写真を示す。写真-9の場所では、約10mに渡って、直線的に5cm程度沈下した。線状に被害が生じ、奥のマンホールが若干浮き上がっていることや、写真-10の状況から判断して液状化の可能性が高い。ただし、こも津波被害の範囲のため、液状化の痕跡等はみつけられなかった。

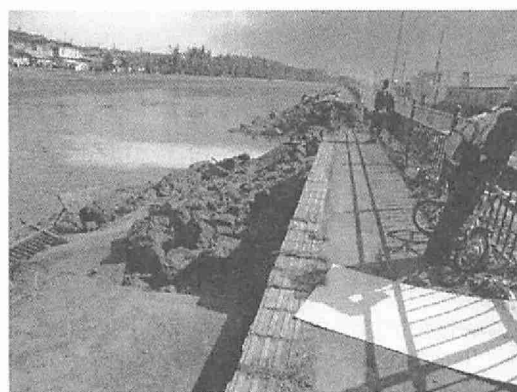
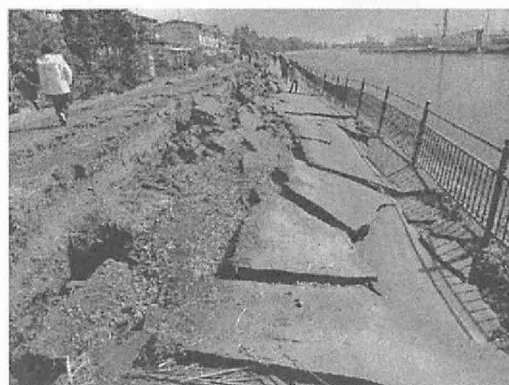
写真-11 堤防決壊部分写真 (吉田望氏撮影)

写真-12 堤防決壊部分写真 (吉田望氏撮影)

図-8に砂押川堤防の決壊の位置図を示す。写真-11に地震から2日後の堤防の決壊部分の写真、写真-12にその対岸の写真を示す。写真にあるように、堤防に縦断亀裂が発生し、盛土地盤が崩壊している。この状況から液状化で崩壊した可能性が高いと判断した。

図-9に図-8中に示したボーリング地点の柱状図を示す。地下水位がGL-1.35mと浅く、GL-7m付近まで、N値が10以下の盛土、シルト、細砂が続いている。これらが液状化した可能性が高い。

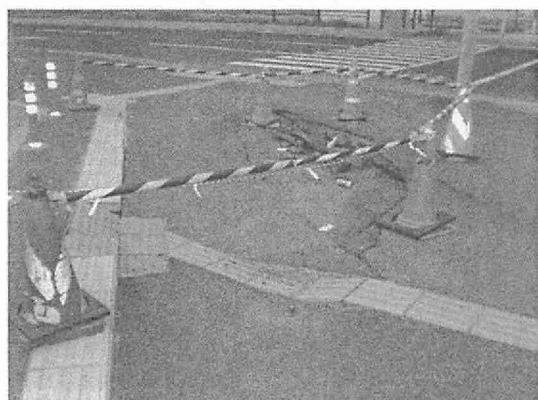
写真-10 歩道陥没写真

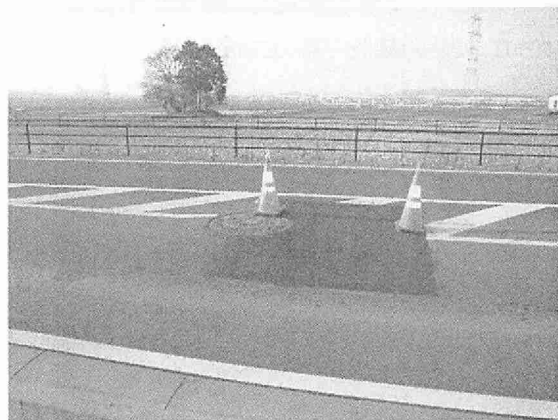
写真-13に陥没写真を示す。この周辺では計3箇所のマンホールの突出を確認した。それぞれ約5cm道路から突き出している。周辺の道路が陥没して表面がひずんでいる様子が観察できる。図-11に図-10中に示したボーリング地点の柱状図を示す。地下水位がGL-1.95mと浅く、N値が10以下である中砂、粗砂、細砂が上から順に続いている。管路周辺地盤の陥没しかみられなかったために、埋め戻し土の液状化が原因と思われるが、自然地盤の地下水位

写真-13 マンホール周辺の陥没

の高さと弱い砂質土層が影響を与えた可能性もある。

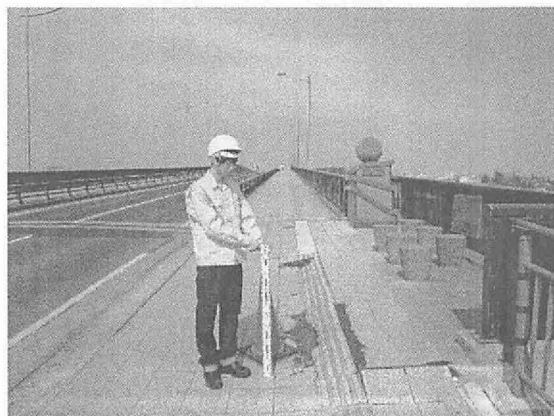
この橋は、三陸自動車道を跨る形で建設されており、盛土から橋梁にかけて大きく上方向に弧を描く橋梁となっている。地震により橋梁に接合されている傾斜した盛土部分の両側が沈下したことが原因であると考えられる。

写真-14 盛土と橋梁の接合部の段差

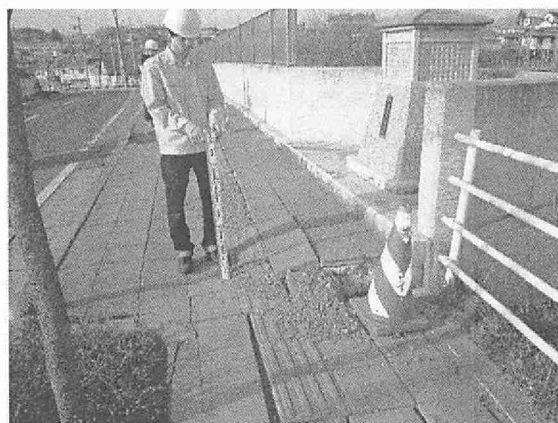
写真-15 盛土と橋梁の接合部の段差

写真-15は、接合部の段差の写真である。橋の接合部に盛土と橋梁に20cm程度の段差が生じ、歩道の視覚障害者誘導ブロックの所が沈下した。また、付近の歩道に面した民家の敷地の擁壁に写真

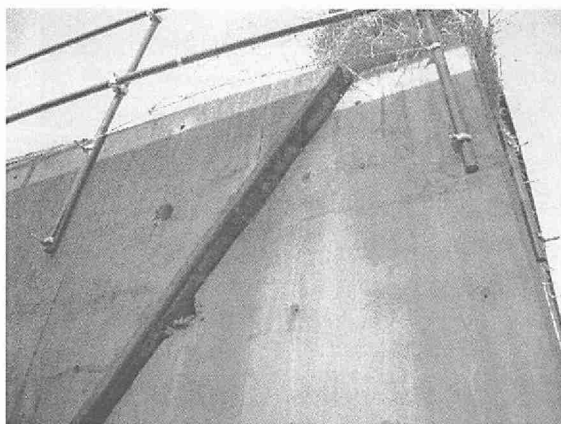
写真-16 擁壁接合部のずれ

図-16に示すような最大20cmのずれが発生していた。

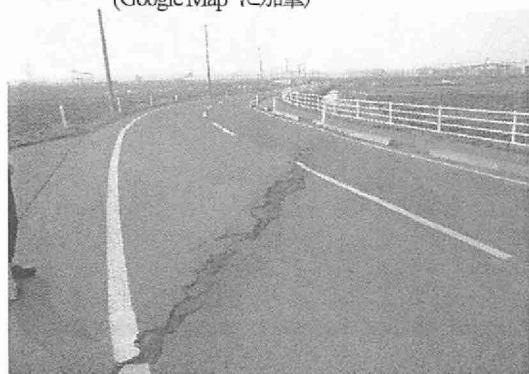
写真-17 多賀城市南宮河川埋設物による段差

写真-17 は、多賀城市南宮の河川埋設物周辺の地面の沈下により発生した段差の写真である。写真奥に見られる農業用水路に沿って直線状に道路に段差を生じさせている。周辺は水田であり、地盤が弱いので、道路を含む周辺地盤が沈下し、道路直下の水路のボックス部分のみ沈下しなかったため、その部分だけが突出し、道路を横断するようにひび割れが生じている。他の地点もこれと同様の被

図-15 に図-14 中に示したボーリング位置の柱状図を示す。なお、液状化地点と約 1km 弱程度離れているが、付近は水田が広がっている概ね様な地形であり、地下水位や地盤状況に大きな差はないと考えている。図のように地下水位が GL-1.7m と高く、また地表面近くが粘土層と腐植土層になっている。周辺に噴砂が見られなかったことから液状化ではないと考え、地表面から GL-3.0 m 付近までの粘土層と腐植土層のゆすりこみ沈下か地下水位の圧密と考えられる。

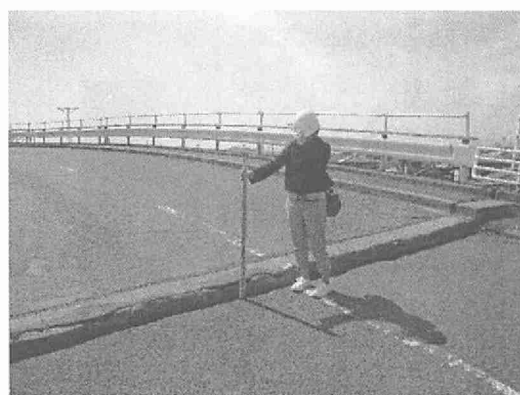
写真-18 接合部の段差

写真-18にこの橋の接合部に約20cmの段差が生じた部分の写真を示す。この橋は、1995年兵庫県南部地震以前に造られたもので、兵庫県南部地震後に落橋防止装置が設置された。近隣の住民によると、3/11以降、余震の度に橋からきしむような騒音が聞こえるようになった、ということである。

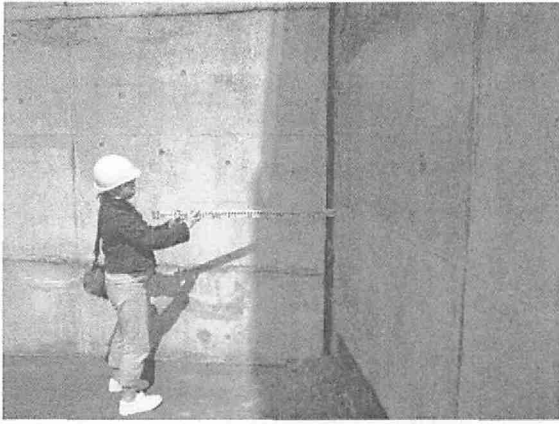
写真-19 跨線橋下擁壁のずれ

写真-19に跨線橋の盛土部分の擁壁に発生した隙間を示す。写真のように約10cm程度擁壁の継ぎ目に隙間が生じている。

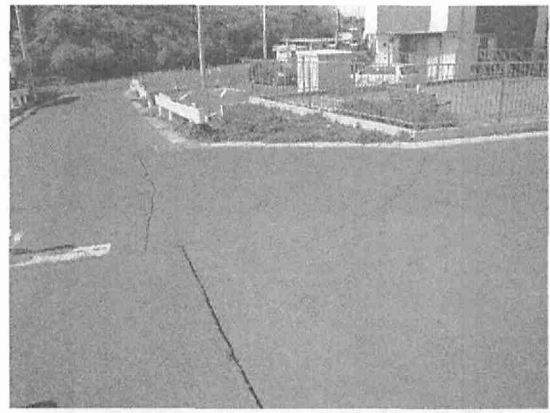
写真-21 道路の亀裂

に塩釜市南錦町道路亀裂の写真を示す。この写真は手前から奥に向かって下りの傾斜となっている。この道路亀裂箇所付近に野田の玉川が流れており、比較的軟弱な地盤であると思われる。この箇所の道路亀裂は他の場所とは異なり、弧を描くように亀裂が入っており、谷埋め盛土となって、地盤が弱かった可能性がある。ただし、亀裂の幅は数 cm 程度で、大きな変状とはなっていない。

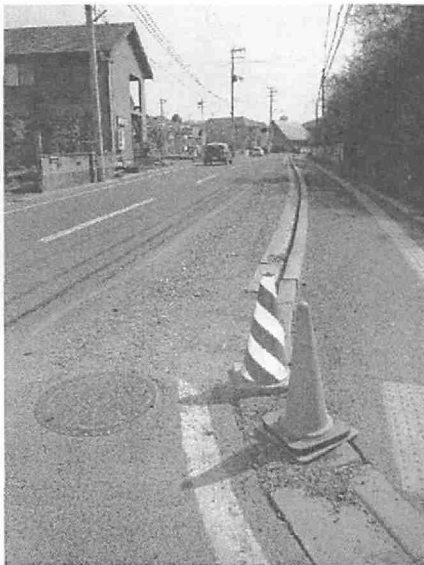
写真-20 道路陥没

写真-20に道路の陥没を示す。約25mに渡って、汚水のマンホールからマンホールに沿って道路が沈下した。汚水管を埋める際、埋め戻す土の締め固めが不十分だったために陥没したと考えられる。液状化の可能性もあるが、マンホールに浮き上がりがみられないことや噴砂の痕跡が見当たらないことから液状化ではないと判断した。

また、管路に沿った道路の陥没も発生している。これは、管路埋設の埋め戻し時に締め固めを十分行うことで発生を抑えられると思われる。

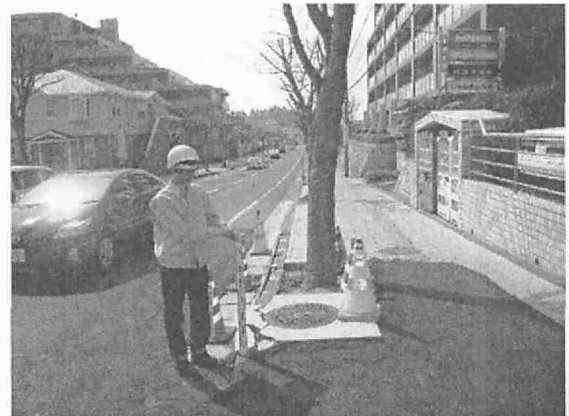
写真-22 マンホール浮き上がり

この地点では周辺地盤より、約 10cm マンホールが高くなっていた。ただし、目視で陥没していないところと比較したところ、マンホールの高さは同程度であったことから、マンホール周辺の陥没と判断した。なお、著者の一人の目撃によると、3/11 の地震の際に陥没が発生し補修したところ、4/7 の余震で更に陥没が発生したとのことであった。

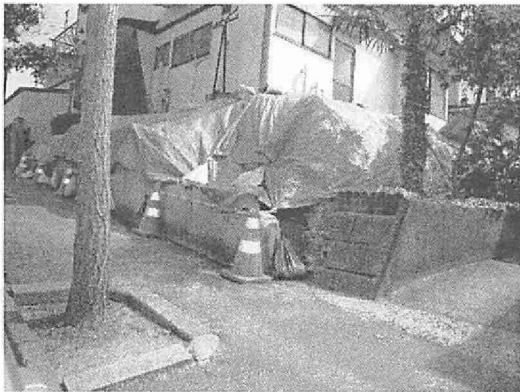
写真-23 歩道脇住宅擁壁の崩壊

図-19 に歩道横の擁壁が崩壊した地点の位置図を示す。写真-23 に写真を示す。歩道横の擁壁が崩壊し、民家に被害が発生している。

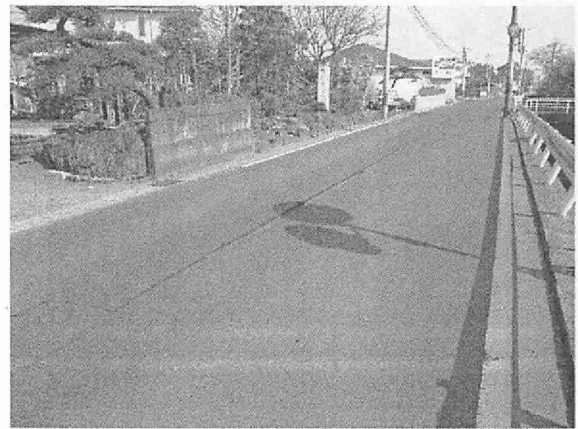
写真-24 多賀城市新田の道路亀裂部分

道路の中央部に、水路に沿って約 100m にわたって幅 5cm、高さ 10cm 程度のずれが生じていた。上下方向のずれは、水路側が低くなっている。写真では、この道路の右側方向に道路に沿って川が流れており、道路の川側半分が川側に変位し、舗装工事の境界となる

道路中央部分にひび割れが生じたと考えられる。ただし、自動車等の交通には大きな支障とはなっていなかった。また、川側の擁壁に目立った変位は見つからなかった。

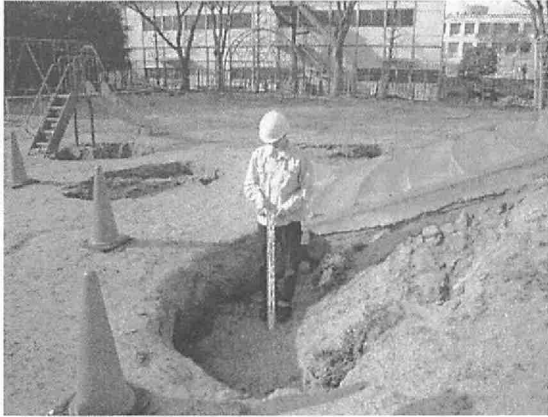
写真-25に見られるように、この公園で直径約 8m の範囲内に計 4 箇所の陥没が集中して発生していることを確認した。一番深いところで約 50cm の深さがあった。もともとあった空洞に陥没したように見えた。また、陥没を上から観察したところ、管路等も見られなかった。土の噴出や盛り上がりも見られず、陥没を形成した土の移動先も見つからなかったため、何らかの理由でもともと形成されて

写真-25 多賀城市役所前公園の陥没

いた空洞に陥没したと思われる。また、公園内のこの区域以外にはこのような陥没はみられなかった。

なお、この公園は、以前は米軍の宿舎で、その後東北学院大学工学部の敷地となり、現在公園として利用されている。土地の使用状況と陥没発生範囲が限定されていることから考えて、なんらかの施設や設備が地下に埋設されており、その破損によって陥没した可能性がある。

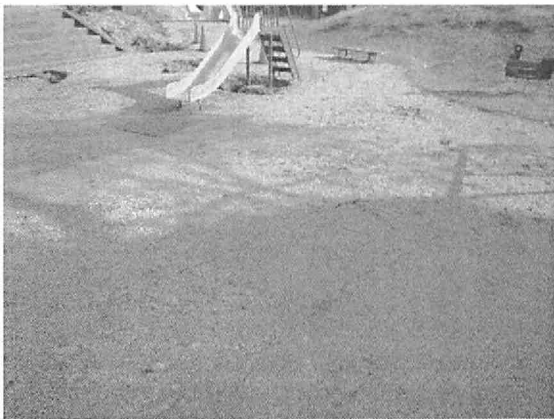
写真-26 多賀城市役所前公園地割れ

写真-26には同公園で確認された地割れを示す。公園内で、計3本の地割れを確認した。地割れの長さはすべてほぼ等しく約2mであった。なお、この公園は、周辺数10mにわたってほぼ傾斜のない水平地盤であり、傾斜により地盤の変位が生じたとも考えにくい。周辺地盤からは噴砂等の痕跡と見られるものは分からなかった。
