# 仙台市の宅地被災メカニズムと対策事業の現状

## Damages of Hillside Embankments in Sendai city during the 2011 Great East Japan Earthquake and the actual status of countermeasures

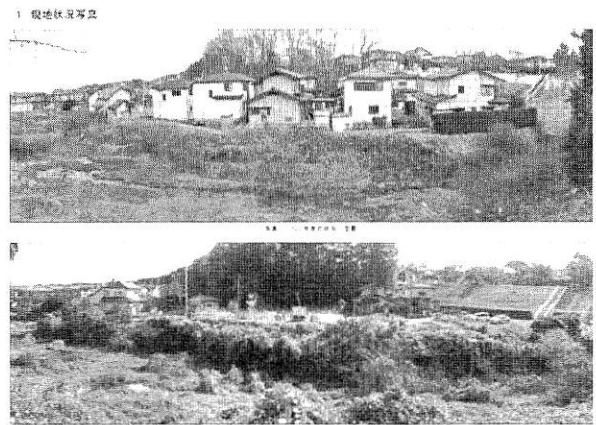
図6 陣ヶ原地区の震災前後の状況 (上: 震災前, 下: 震災後)

造成された盛土は礫分を含む砂質土であり、盛土厚さは8・10 m程度でありN値は2～3であり緩い状態であった。(地下水位は盛土内に位置し、地盤深部に飽和状態の砂が過剰間隙水圧を上昇させるとともに調整池側の擁壁の基礎が支持力を失い、調整池側に転倒することにより盛土地盤全体が流動した。震災前後の当該地区の状況を比較した写真<sup>3)</sup>を図-6に示す。この地区においては、図-7に一例を示すように、流動、クラック、段差の宅地変状が顕著であったことより全壊家屋が多く、地盤条件が良かった被害軽微な2軒を除いて住民は震災後転居している。

対策工事としては、残る2軒が利用する道路部分に対して安定

処理工事を実施し、宅地と調整池に設置されていた擁壁の代わりに法面工事を実施することとしている。

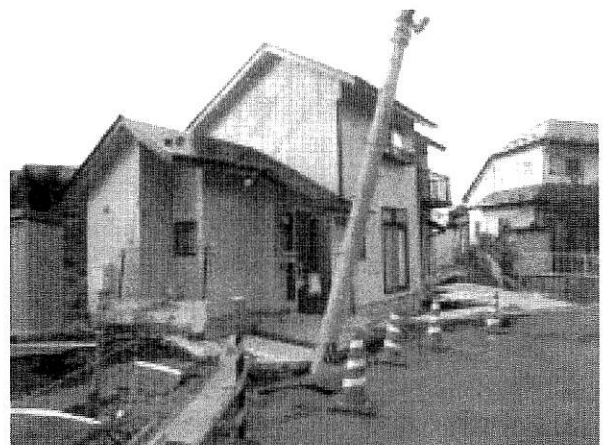
図7 陣ヶ原における被災状況 (調整池側の家屋)

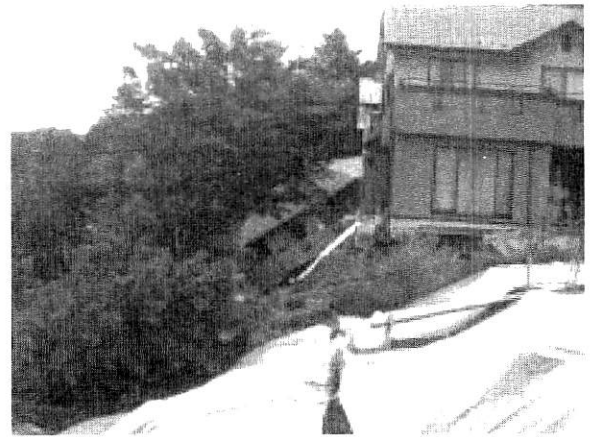
この地区では谷埋め盛土がすべり変状を生じている。盛土部分は造成前には沢部となっており、地震時の地下水位は浅かったと推定される。 $N$ 値は5以下であり盛土の状態は緩かった。旧地形で2本の沢部に位置する谷埋め盛土がすべり、2戸の家屋が転倒している、反して地山部の3戸の家屋の被害は小さい(図-8参照)。

被害のあった箇所は西花苑団地の西端部に位置し、今回崩壊した斜面(高さは約40m)の下の平地には別の団地の家屋群が存在している。被害箇所は、団地の周回道路の外側に位置しており、団地本体に大きく遅れて宅地として分譲されたものと推察される。

図8 西花苑地区の被害状況

対策事業としては、盛土内排水を目的とする暗渠工法と斜面安定工法の適用が計画されている。
