2011年東北地方太平洋沖地震による多賀城市周辺の地盤変状

Geotechnical deformation on Tagajyo city due to the 2011 Tohoku-Taiheiyouki Earthquake

山口 晶*、横瀬 裕貴**

Serious earthquake damage occurred in the Tohoku district due to the 2011 Tohoku-chiho-Taiheiyouki earthquake. Damage in the Tagajyo city in which the Tohoku Gakuin University is located is investigated. Damaged sites and detailed are described in this report. According to the investigation, there were several geotechnical damage, which are Uplift of manhole, subsidence of load and surface asperity of load, but there were no serious.

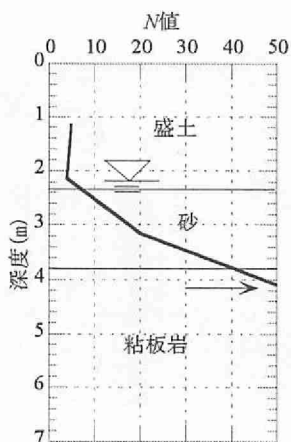
図-3 桜木付近の柱状図

図-3 に図-2 中に示したボーリング位置の柱状図 (N 値分布) を示す。地表面から地下 3m 程度まで N 値が非常に低い盛土地盤で

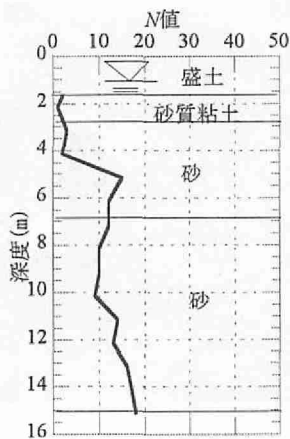
図-5 町前付近の柱状図

図-4 中に示したボーリング地点の柱状図を図-5 に示す。この付近は、地下水位がGL-1.2m と浅い位置にあり、GL-5m 付近まで N 値が 10 以下の地盤が続いている。液状化しやすい地盤であることがわかる。ただし、管路にそって線状の陥没が見られることから、地下水位が高いことによる管路周辺の埋め戻し土を中心とした周辺自然地盤を含む液状化が発生したと考えられる。

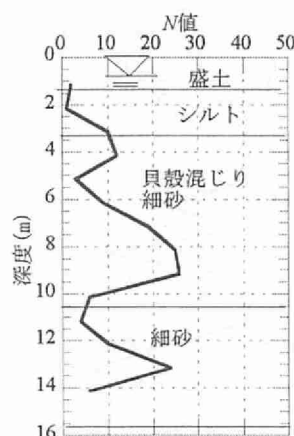
図-9 堤防崩壊地点付近の柱状図

図-9に図-8中に示したボーリング地点の柱状図を示す。地下水位がGL-1.35mと浅く、GL-7m付近まで、N値が10以下の盛土、シルト、細砂が続いている。これらが液状化した可能性が高い。

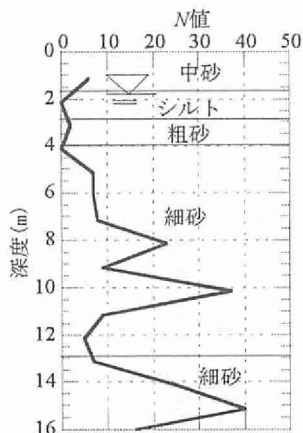
図-11 第二中学校地点付近の柱状図

写真-13に陥没写真を示す。この周辺では計3箇所のマンホールの突出を確認した。それぞれ約5cm道路から突き出している。周辺の道路が陥没して表面がひずんでいる様子が観察できる。図-11に図-10中に示したボーリング地点の柱状図を示す。地下水位がGL-1.95mと浅く、N値が10以下である中砂、粗砂、細砂が上から順に続いている。管路周辺地盤の陥没しかみられなかったために、埋め戻し土の液状化が原因と思われるが、自然地盤の地下水位

の高さと弱い砂質土層が影響を与えた可能性もある。

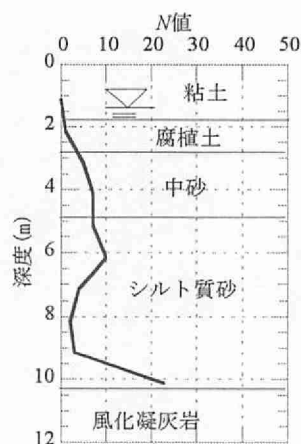
図-15 南宮付近の柱状図

図-15 に図-14 中に示したボーリング位置の柱状図を示す。なお、液状化地点と約 1km 弱程度離れているが、付近は水田が広がっている概ね様な地形であり、地下水位や地盤状況に大きな差はないと考えている。図のように地下水位が GL-1.7m と高く、また地表面近くが粘土層と腐植土層になっている。周辺に噴砂が見られなかったことから液状化ではないと考え、地表面から GL-3.0 m 付近までの粘土層と腐植土層のゆすりこみ沈下か地下水位の圧密と考えられる。
